DIE BISMARCK

ERRATUM

BISMARCK Bauanleitung 79

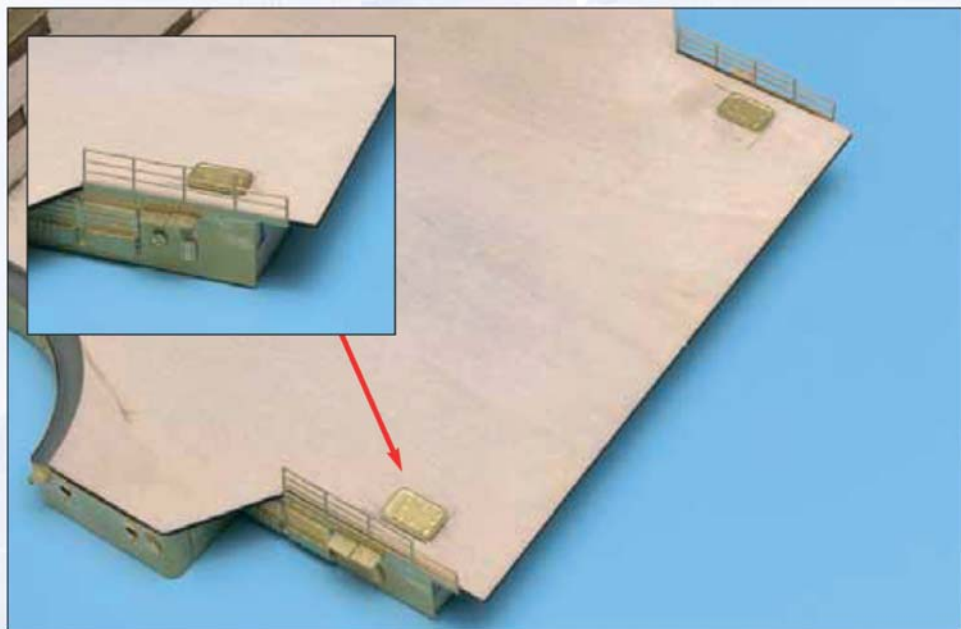
Auf einigen Abbildungen in den Ausgaben 72, 74, 79 und 80 sieht ein Decksteil leicht anders aus, als es eigentlich sollte.

Es handelt sich um die Position des Decksteils 215 (aus Ausgabe 45), das in Wirklichkeit über der hinteren Strukturwand herausragen muss, um den Durchgang unter den Katapulten der Flugzeuge zu schaffen. In den erwähnten Ausgaben endet

es fälschlicherweise bündig mit der hinteren Wand.

Das kleine und das große Foto machen die korrekte Position des Decksteils 215 und der darauf befestigten Teile deutlich.
